# Directives d'inspection visuelle

### Couloir technique, Chambre de pression, cheminée de ventilation

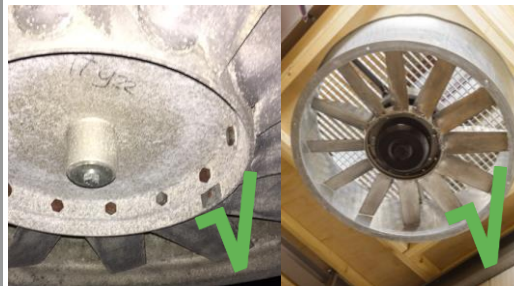
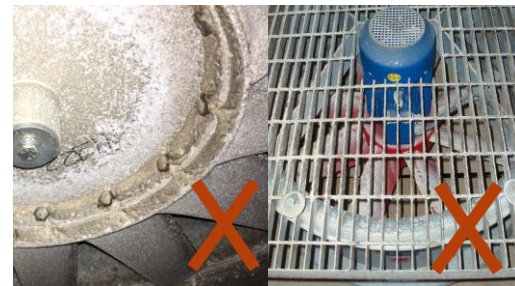
Exemples du haut : gros plan d'un ventilateur nettoyé avec une certaine oxydation du métal par rapport à un ventilateur non nettoyé avec des résidus CIPC.

Exemple du bas: Couloir technique, avant et après nettoyage, avec dépôt de CIPC sous entrée prévue pour la thermonébulisation.

**OK**  
Pas de résidus visibles, de terre ou de débris

**PAS OK**  
Des résidus visibles, de la terre ou des débris. Non nettoyé

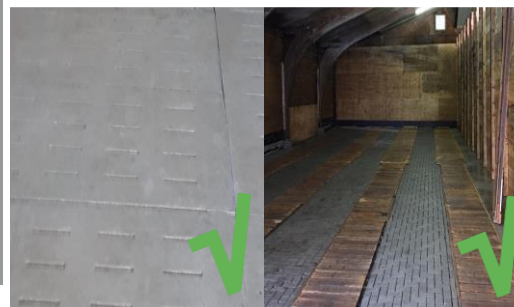
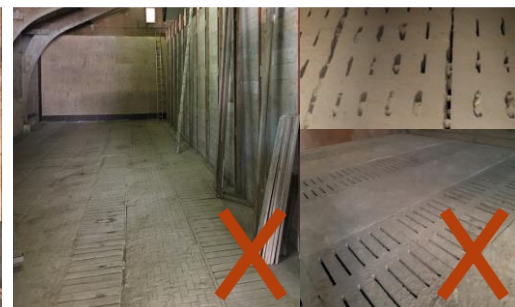
### Sols

Exemples présentés : sol bétonné et gaines recouvertes de caillebotis béton ou bois, avant et après nettoyage

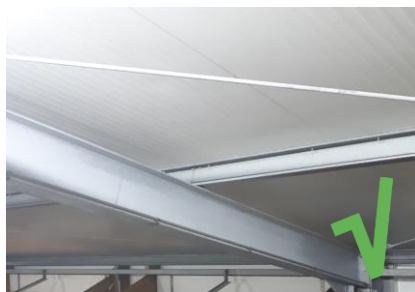
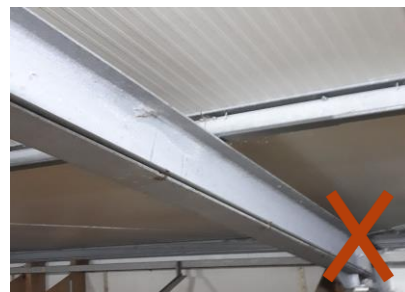
Plafond

Pas de résidus visibles,  
de terre ou de débris

Des résidus visibles, de la terre  
ou des débris. Non nettoyé

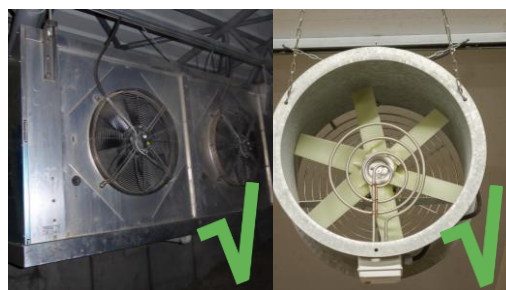
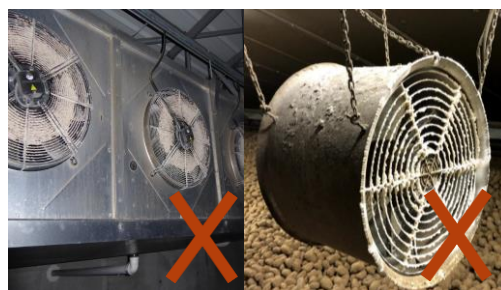
Autres (groupe froid,  
ventilateurs  
supplémentaires ou de  
recirculation, Bastinges  
bois ...)

Exemples présentés : unité  
de réfrigération et aérotherme  
, avant et après nettoyage
